SVEUČILIŠTE U ZAGREBU
FAKULTET STROJARSTVA I BRODOGRADNJE

Hrvoje Leko

Naslov rada na hrvatskom jeziku: **Analiza oštećenja alata za provlačenje aluminija**

Naslov rada na engleskom jeziku: **Fracture analysis of drawing die for aluminium**

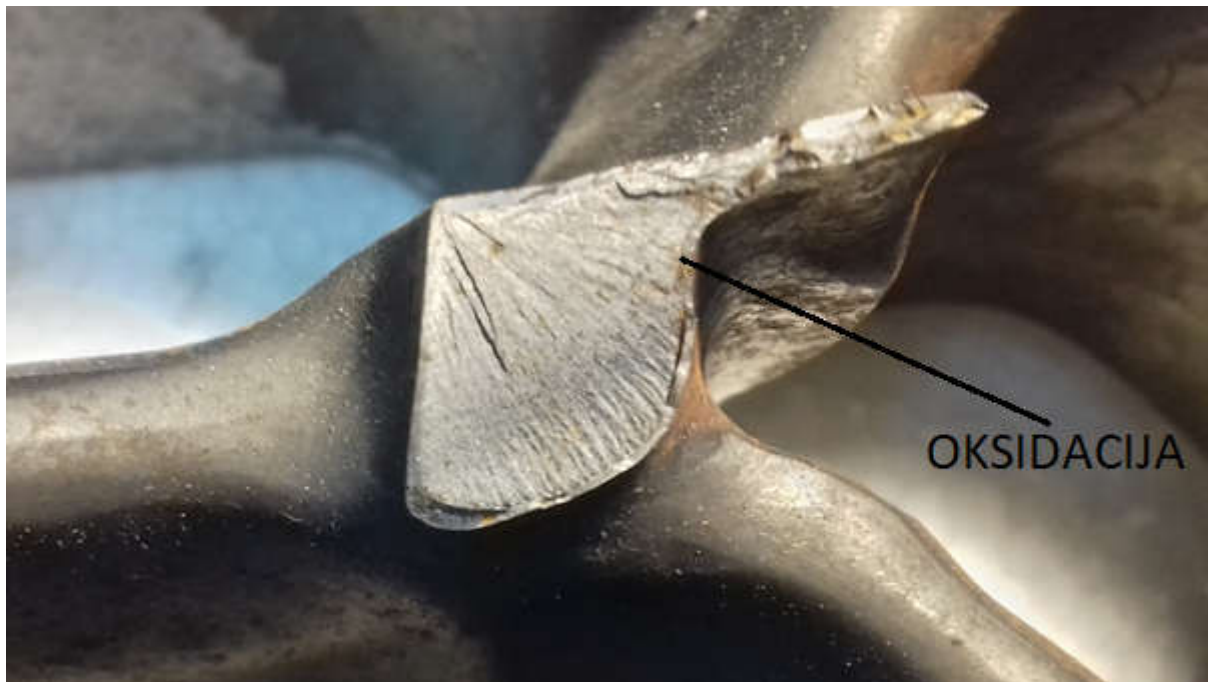
Slika 14. Oštećeni vrh 1

Vizualnim pregledom uočavaju se tragovi oksidacije na prijelomnoj površini. Nisu uočeni karakteristični tragovi koji bi ukazivali na umor materijala. Na slikama 15 i 16 prikazan je oštećeni vrh 2.

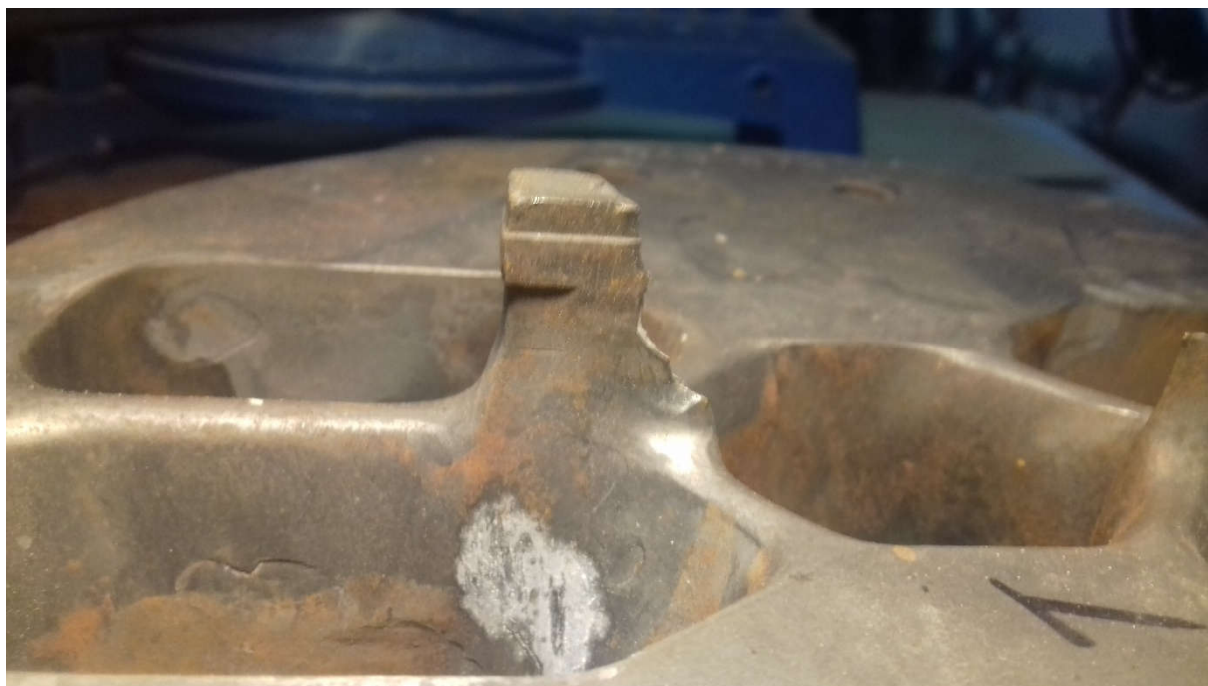
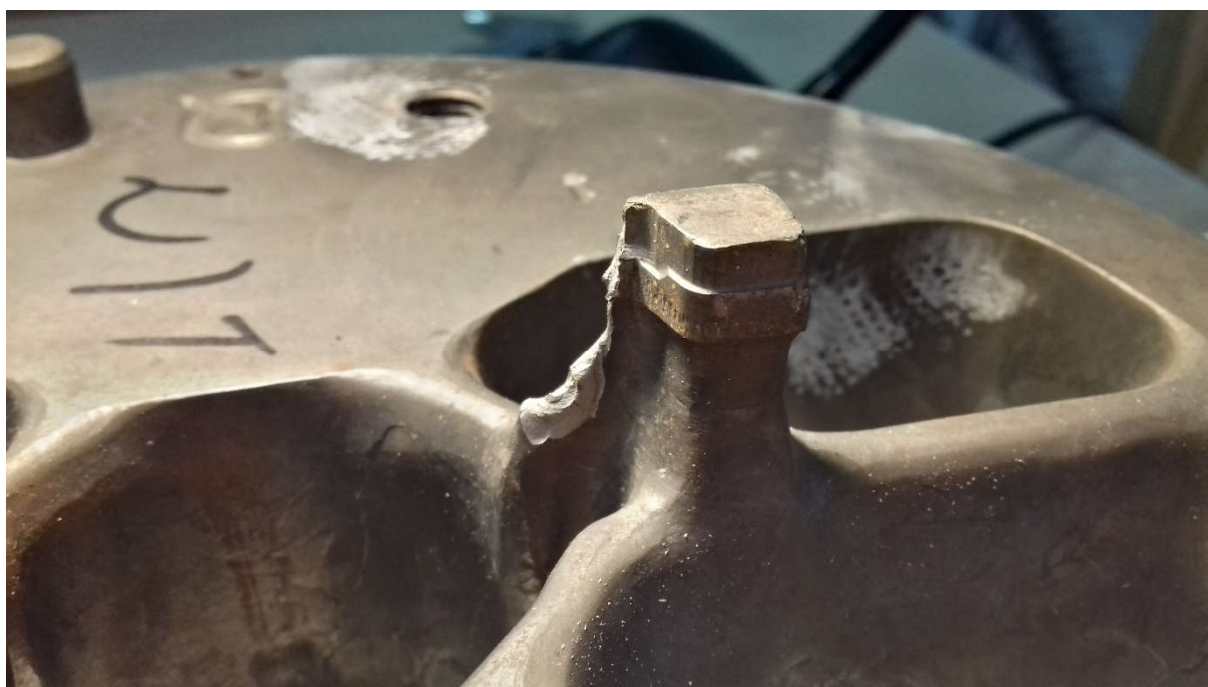
Na vrhu 2, koji je djelomično oštećen, nisu uočeni nikakvi tragovi karakteristični za umor materijala kao ni tragovi oksidacije. Na slici 17 prikazan je trag naljepljivanja aluminija na stjenke alata.

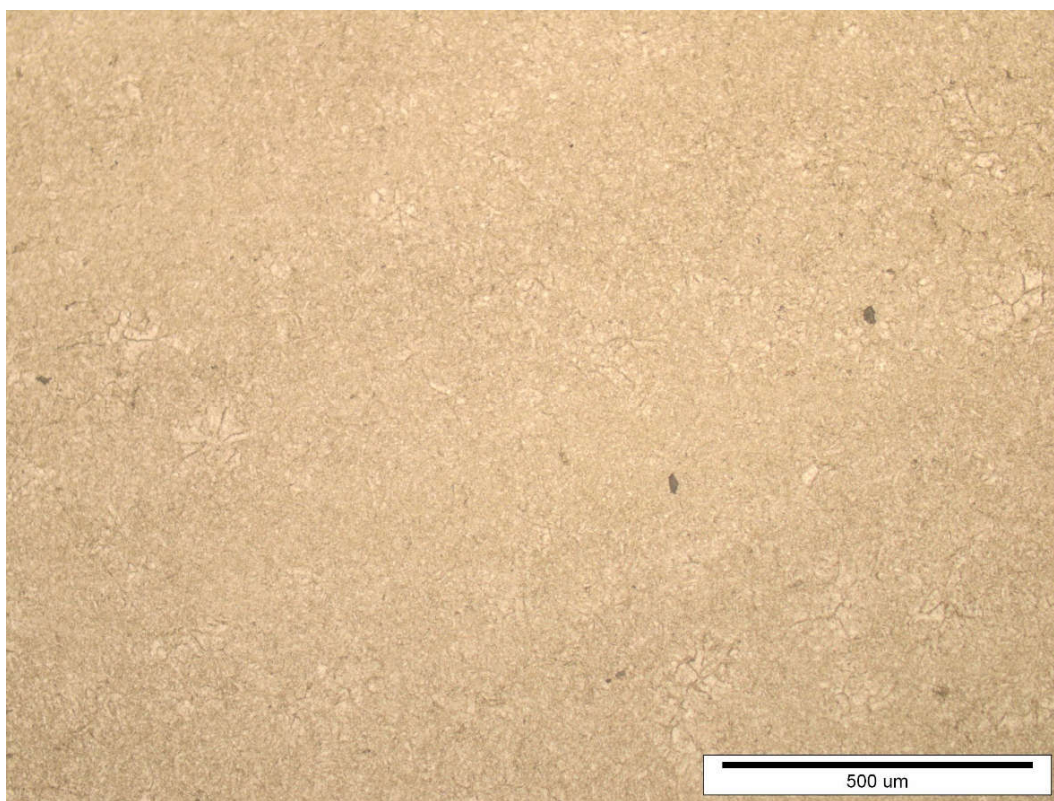
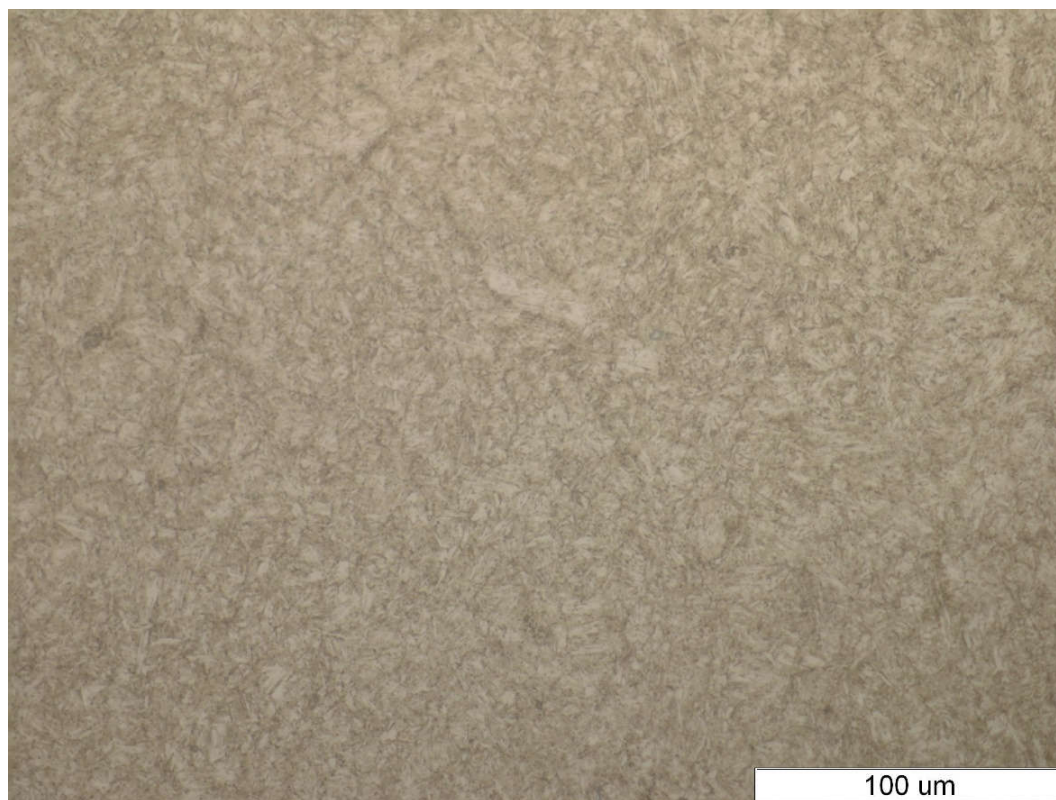
Analizom jezgre uzorka nisu uočene nikakve greške unutar jezgre koje bi mogle uzrokovati lom. Mikrostruktura jezgre sastoji se od popuštenog martenzita s karbidima. Nadalje je potrebno analizirati prijelomnu površinu kao i rub alata koji nije zahvaćen prijelomom, odnosno predstavlja rub cijelog alata. Na slikama 26, 27 i 28 prikazan je prijelomna površina vrha 1.

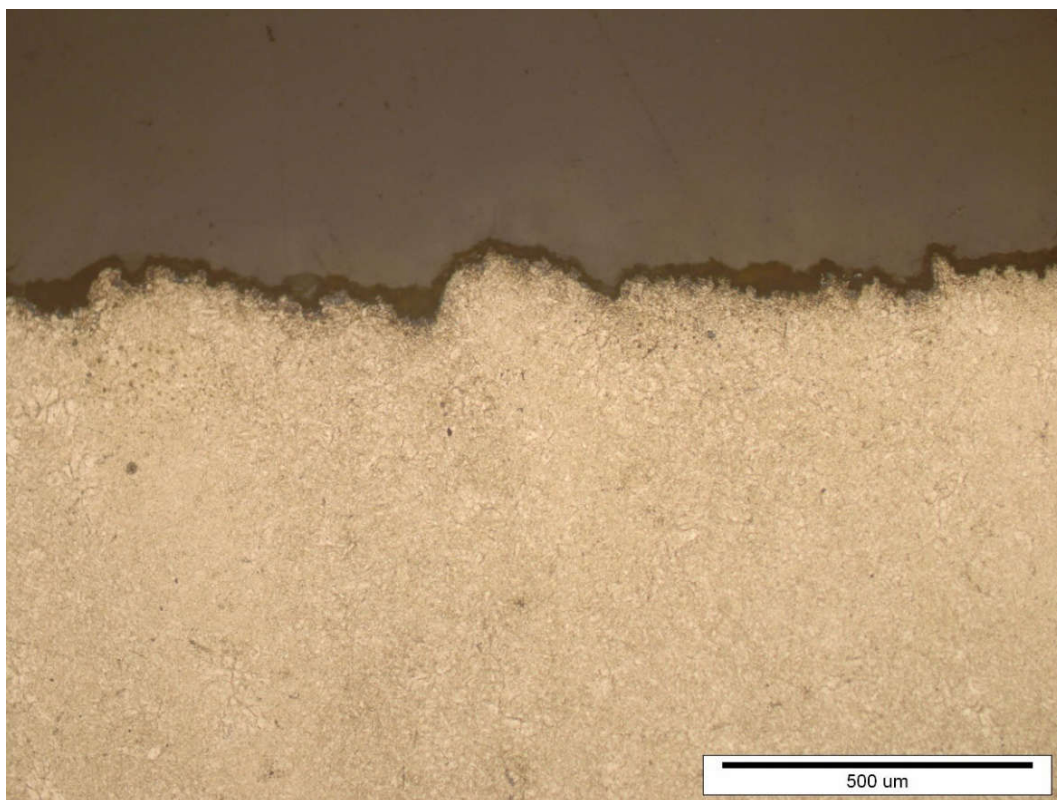
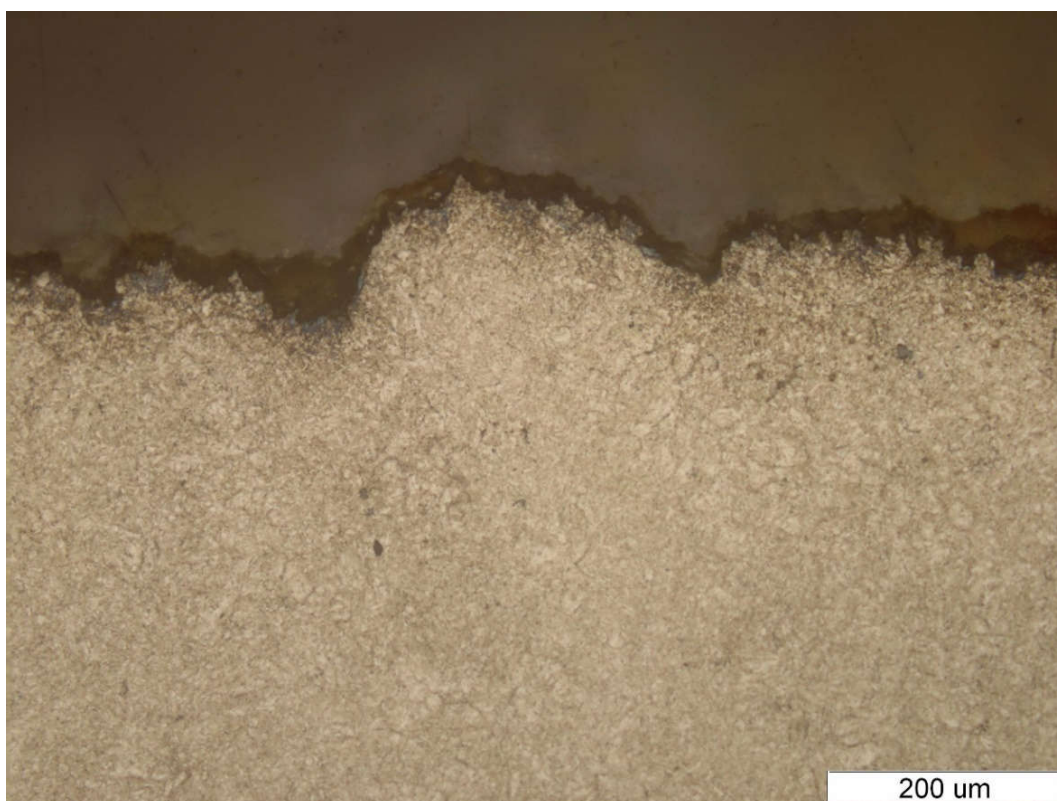
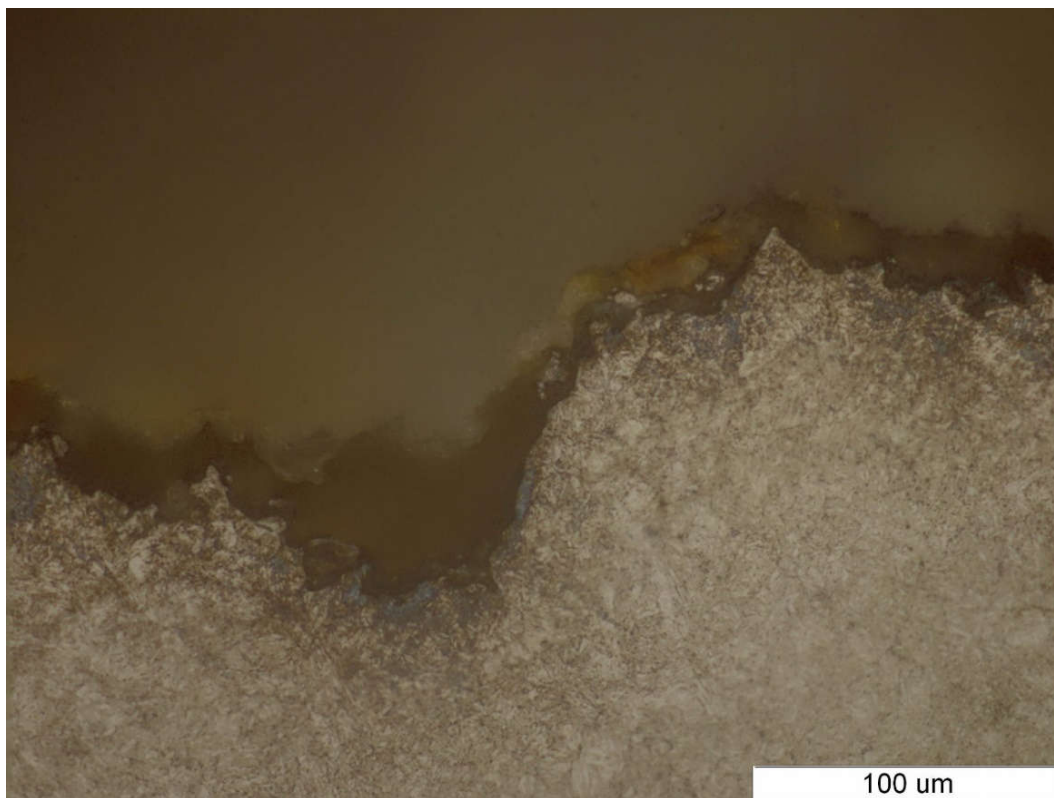
Na slikama je vidljiva prijelomna površina karakterističnog izgleda za trenutni lom. Zbog karakterističnog izgleda površine, kao i svojstava materijala može se zaključiti da je mehanizam loma krhki lom. Mogući razlozi prekoračenja naprezanja u ovom slučaju su niska temperatura trupca, prevelik tlak provlačenja ili prevelika brzina kretanja klipa. Na slikama 29 i 30 prikazan je neoštećeni rub vrha 1.

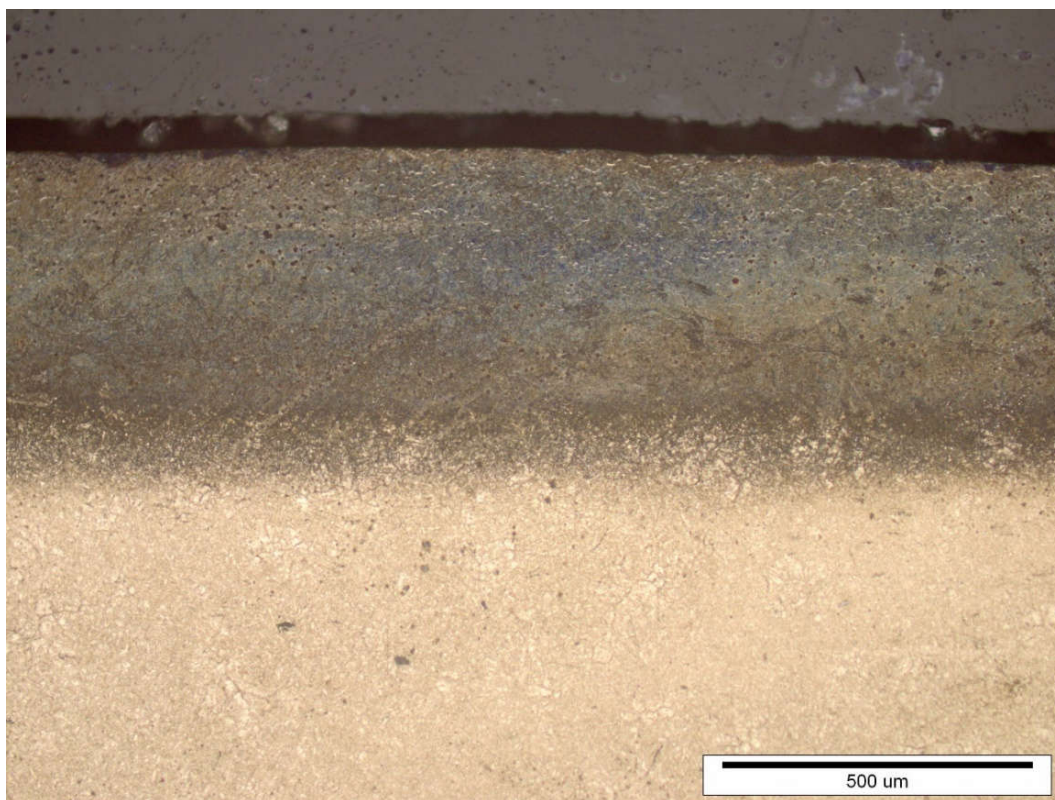
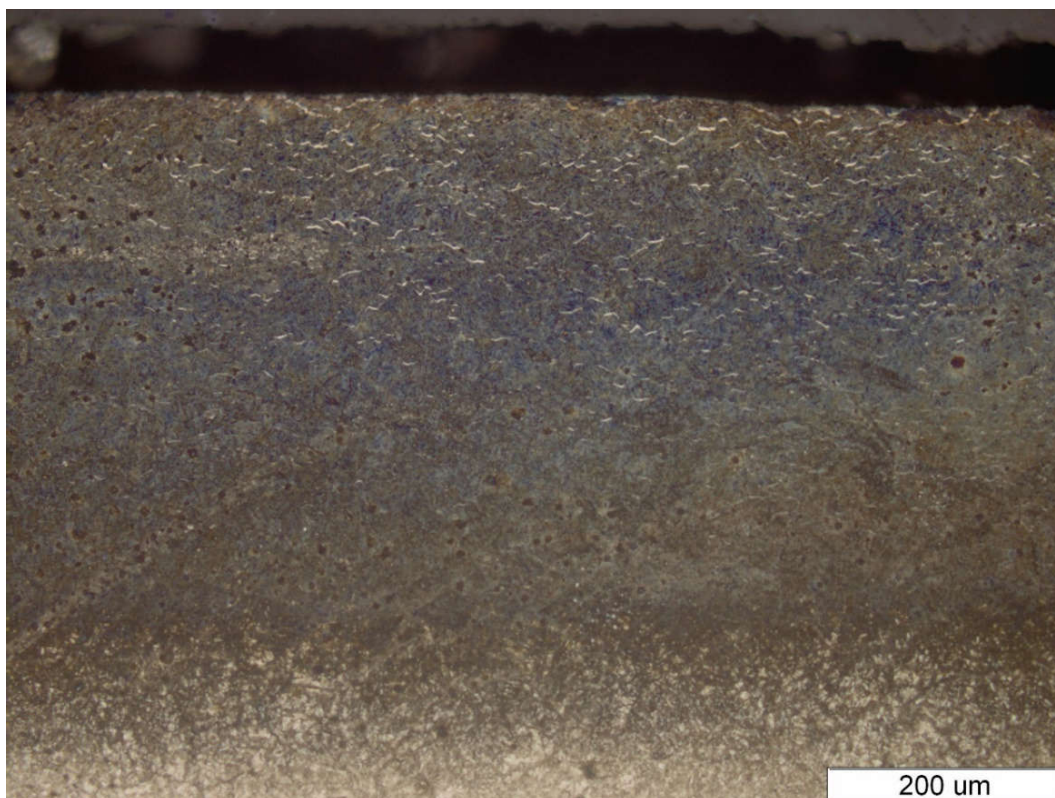
Na slikama se primjećuje da je površina uzorka nitrirana, bez oštećenja na prijelomnoj površini i bez pukotine koje se protežu u dubinu materijala.

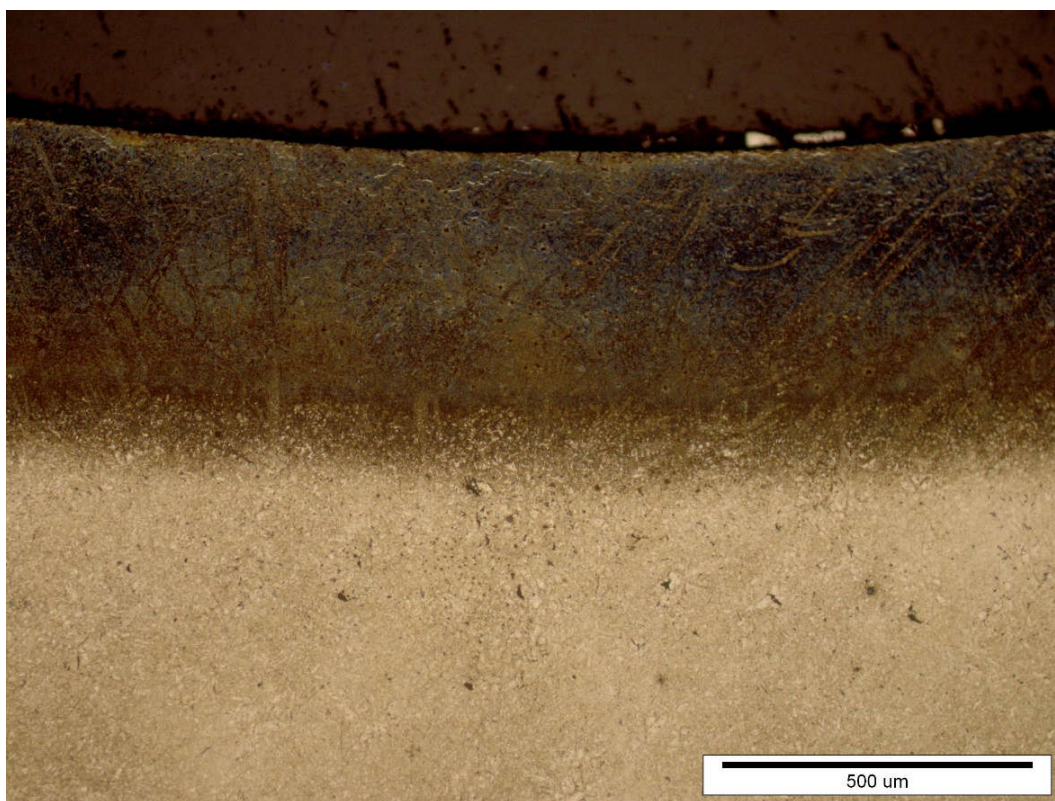
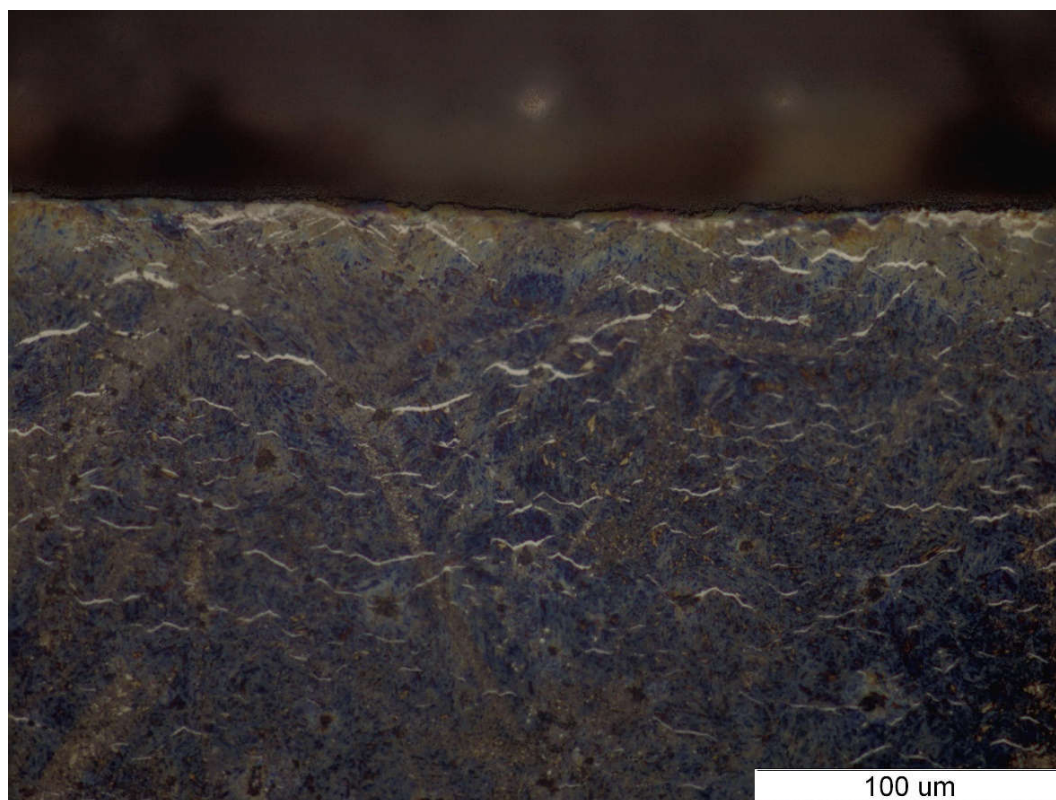
Kao i kod uzorka 1 na rubu nisu uočena nikakve greške u strukturi materijala koje bi mogle objasniti lom. Također je jasno vidljiv nitrirana površina bez oštećenja. Nadalje je potrebno provjeriti ima li u jezgri drugog oštećenog vrha ikakvih oštećenja ili grešaka koje mogu objasniti lom. Na slikama 33 i 34 prikazana je jezgra drugog oštećenog vrha.

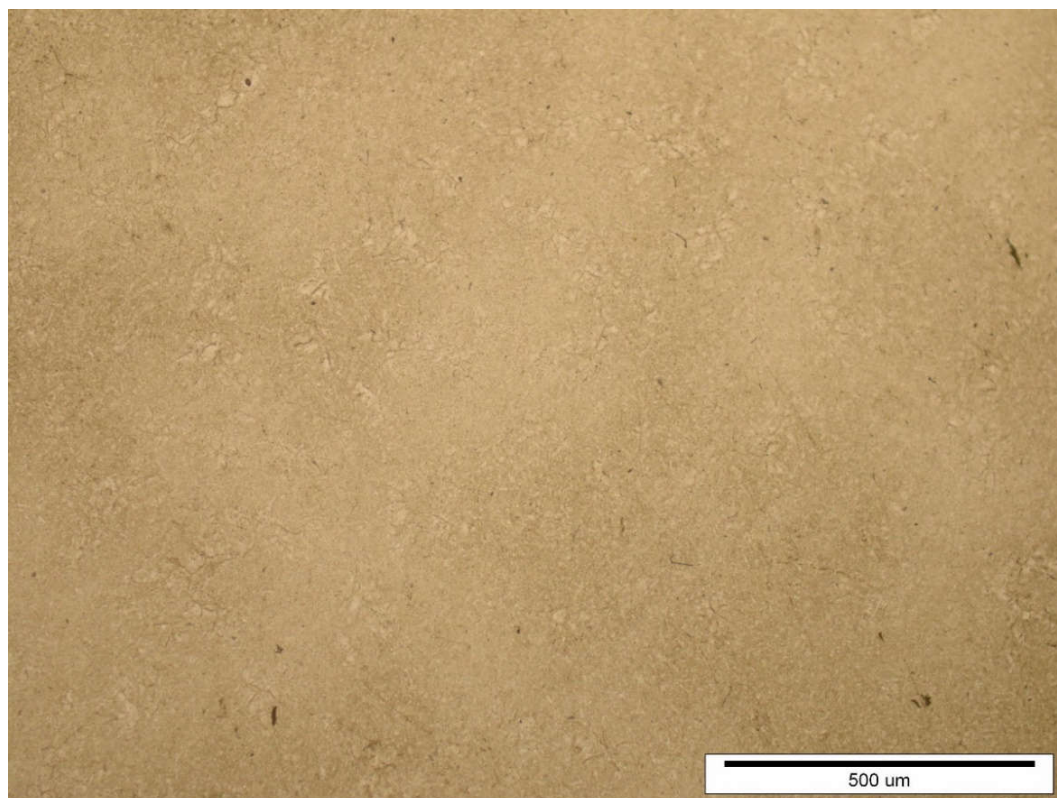
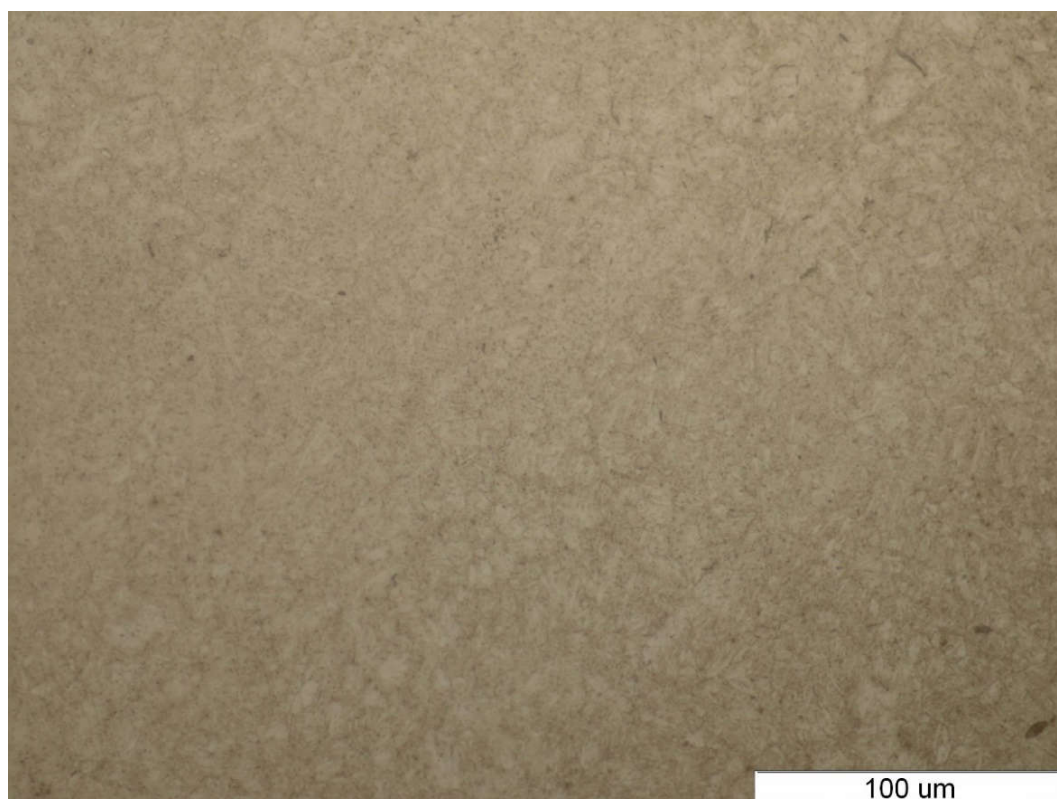
Kao i na uzorku 1 nisu uočena nikakva oštećenja u jezgri uzorka kao ni greške koje bi dovele do mogućeg uzroka loma. Mikrostruktura materijala je popušteni martenzit s karbidima. Nadalje potrebno je analizirati rub uz samo oštećenje drugoga vrha da bi se dobio uvid u eventualni uzrok loma. Na slici 35 prikazan je vrh neposredno ispod prijelomne površine drugog vrha.

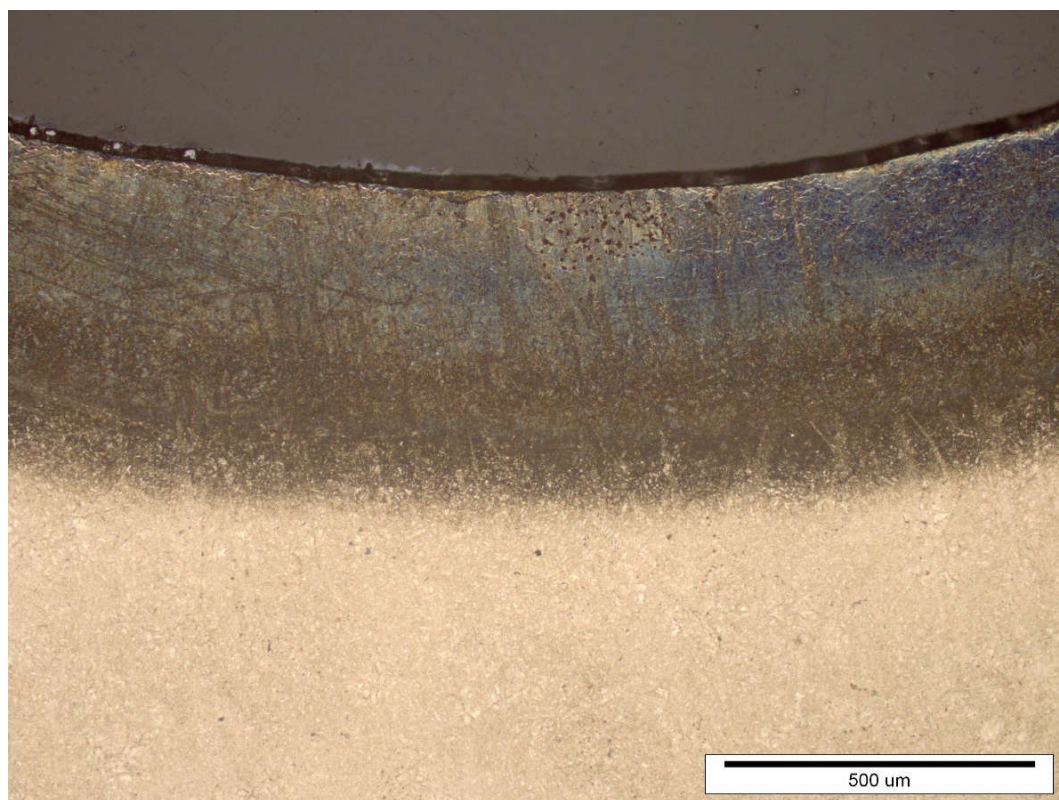
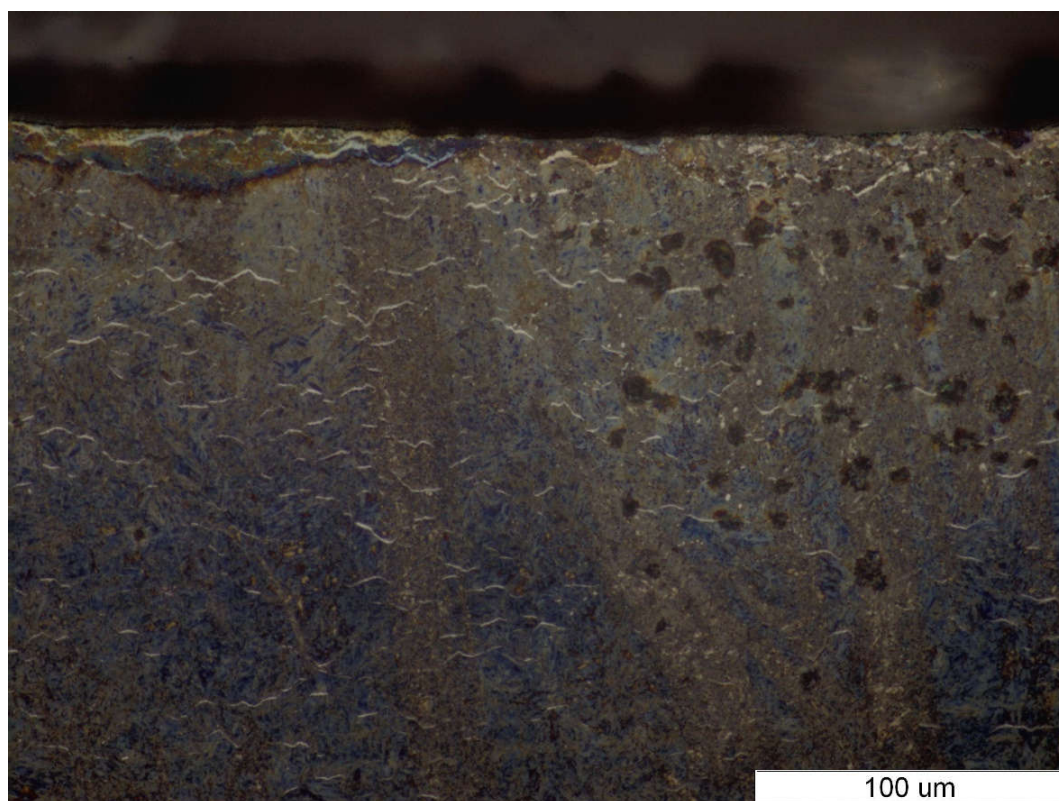
Na rubu nisu uočena nikakva oštećenja koja bi mogla uzrokovati lom, a vidljiv je i nitrirani sloj.

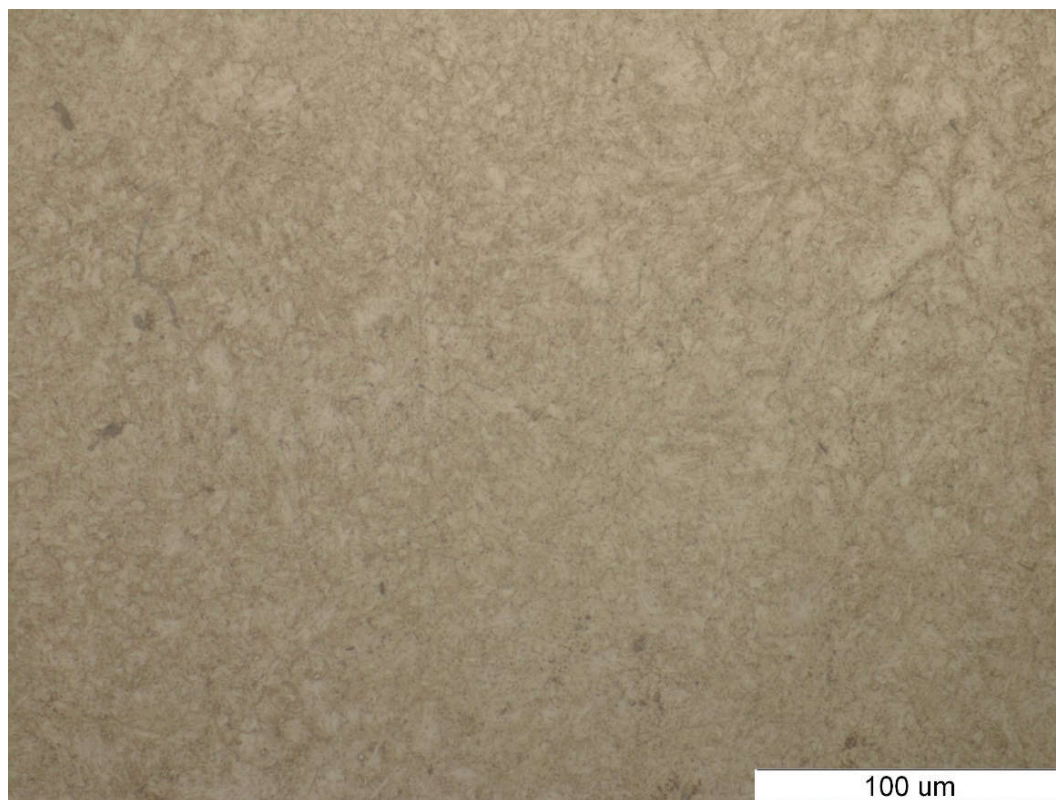
Kao i u prethodnim uzorcima u jezgri nisu uočena nikakva oštećenja, kao niti greške koje bi mogle ukazivati na uzrok loma.

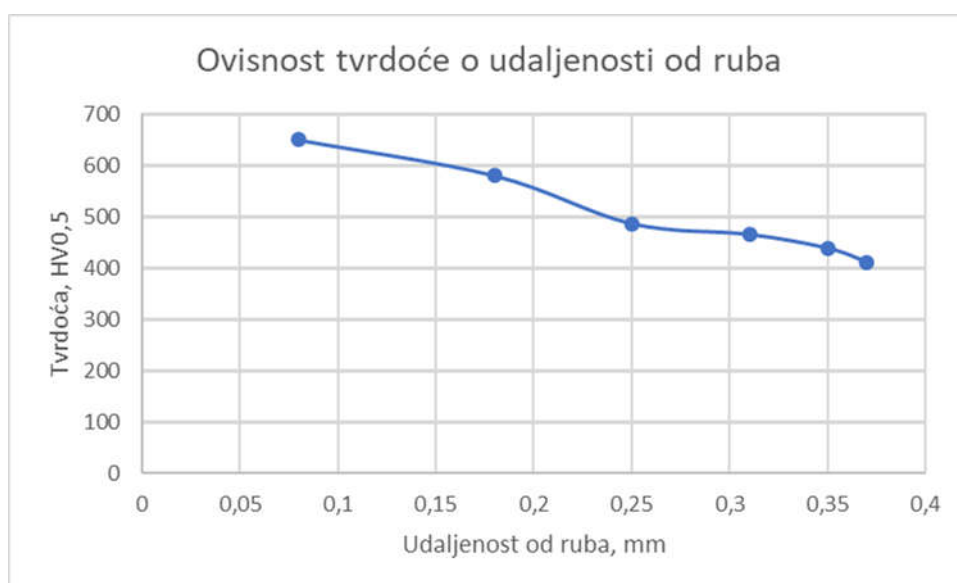
Slika 41. Ovisnost tvrdoće o udaljenosti od ruba

Mjerenje tvrdoće provedeno je u Laboratoriju za ispitivanje mehaničkih svojstava Fakulteta strojarstva i brodogradnje na tvrdomjeru Zwick inventarnog broja 301/HV. Prosječna tvrdoća jezgre ispitanog uzorka iznosi 388HV0,5.

Izmjerena debljina nitriranog sloja iznosi 0,35mm.

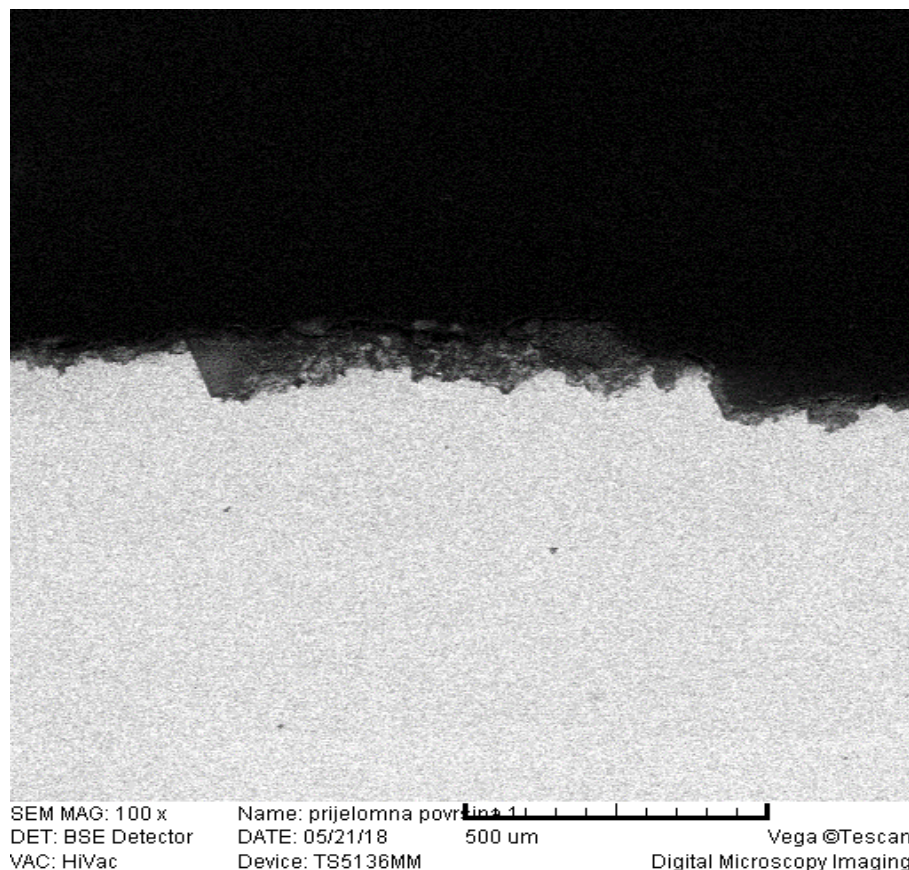
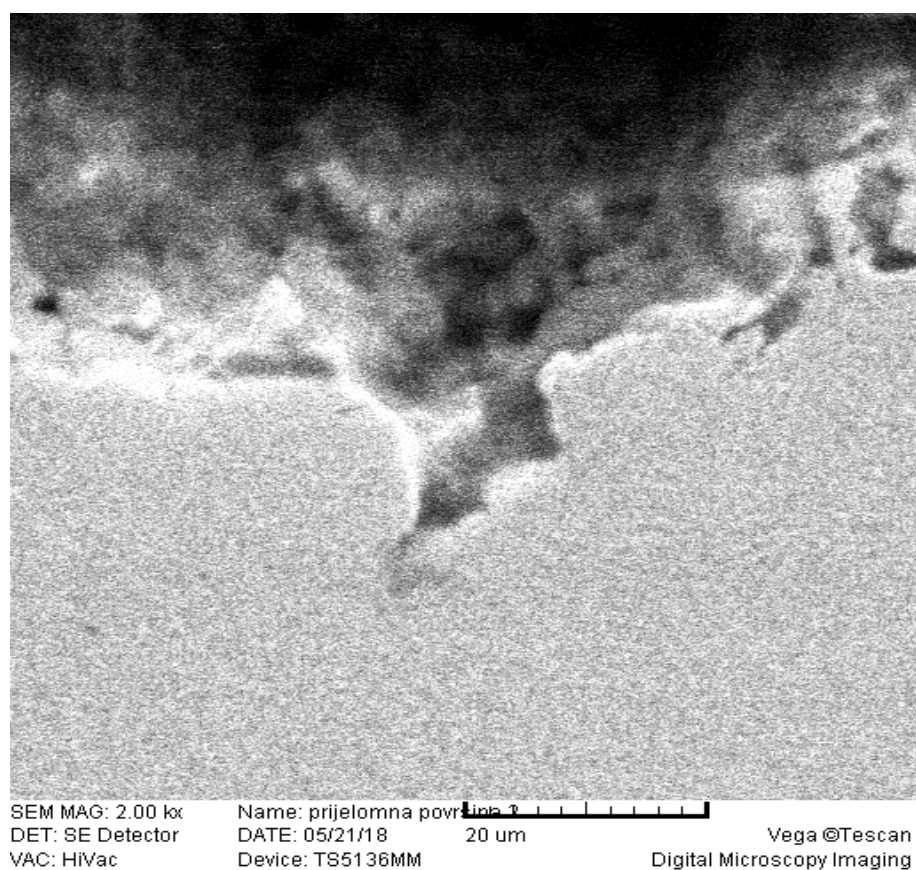
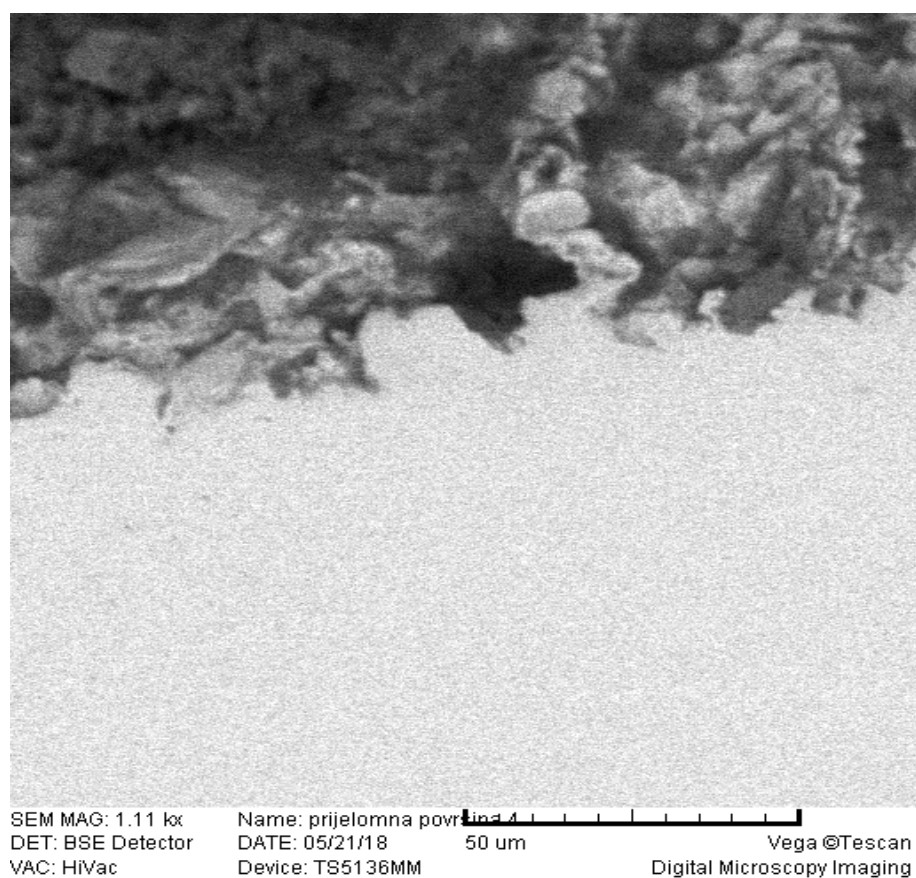
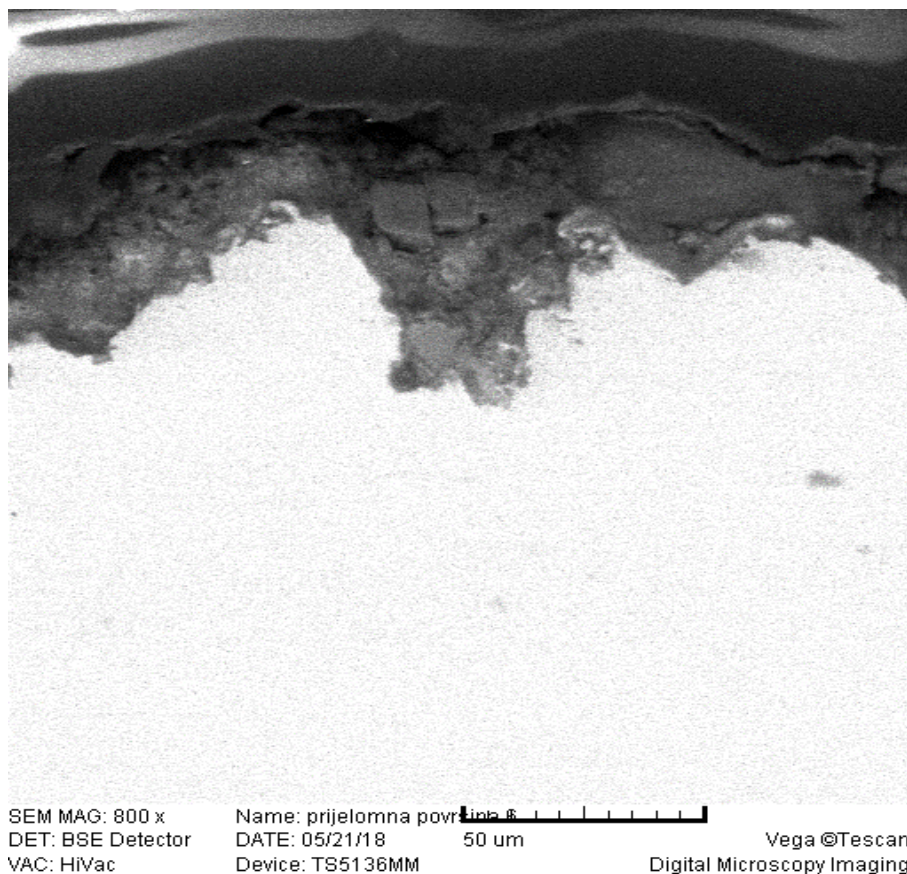
Pregled prijelomne površine uzorka na skenirajućem elektronskom mikroskopu potvrđuje da je mehanizam loma krhki lom. Karakteristični izgled prijelomne površine vidljiv je i pri analizi pomoću elektronskog mikroskopa. Sljedeći korak je promatranje osnovnog materijala uzorka u cilju pronalaska mogućeg uzroka loma. Na slici 46 prikazan je osnovni materijal.

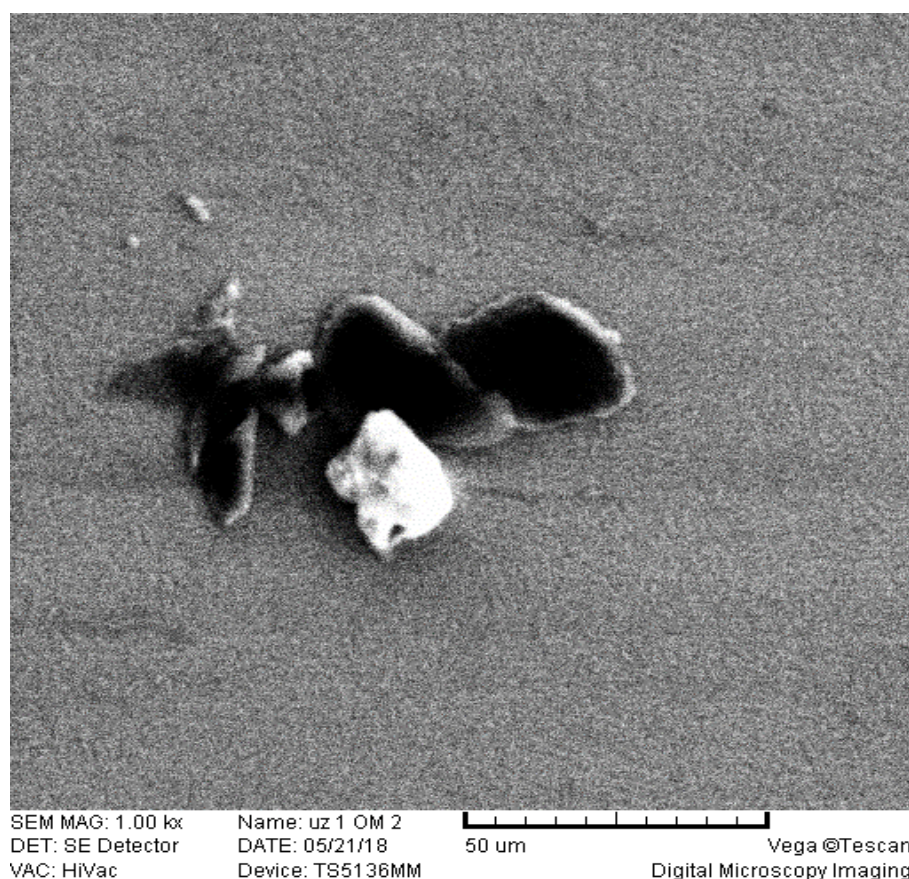
Slika 47. Moguća greška, SEM

Korištenjem BSE detektora vidljive crne mrlje koje mogu ukazivati na prisutnost pogrešaka u osnovnom materijalu koje bi mogle dovesti do loma alata. BSE detektor (backscatterd electrons) prikazuje razlike u kemijskom sastavu promatranog uzorka. Da bi se utvrdilo je li riječ o takvim greškama potrebno je promotriti taj dio pri drugom povećanju kao i promijeniti detektor koji proizvodi sliku. Na slici 47 prikazan je isti uzorak pri promjeni povećanja i detektora na SE detektor.

Promjenom detektora na detektor sekundarnih elektrona, koji prikazuje topografiju površine uzorka, ustanovljeno je da sama greška nije u materijalu već je površina uzorka kontaminirana stranim česticama, a nisu uočene nikakve greške koje bi mogle dovesti do loma alata. Na slici 48 prikazan je površina osnovnog materijala na kojoj nisu vidljive nikakve greške.

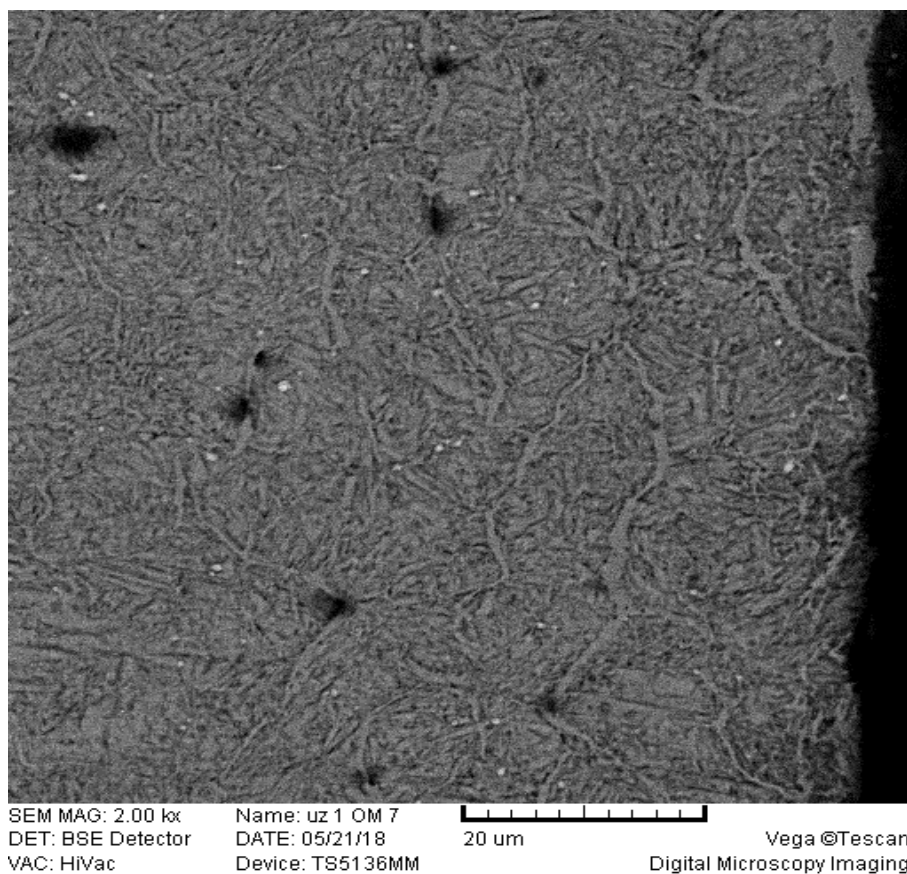
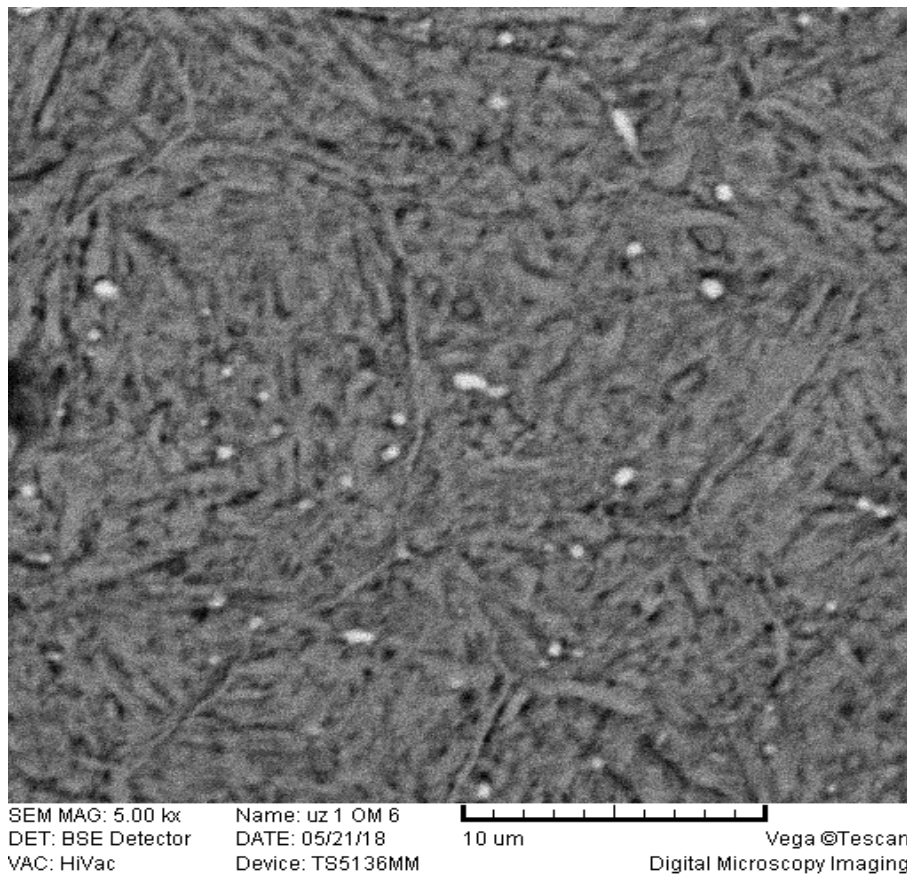
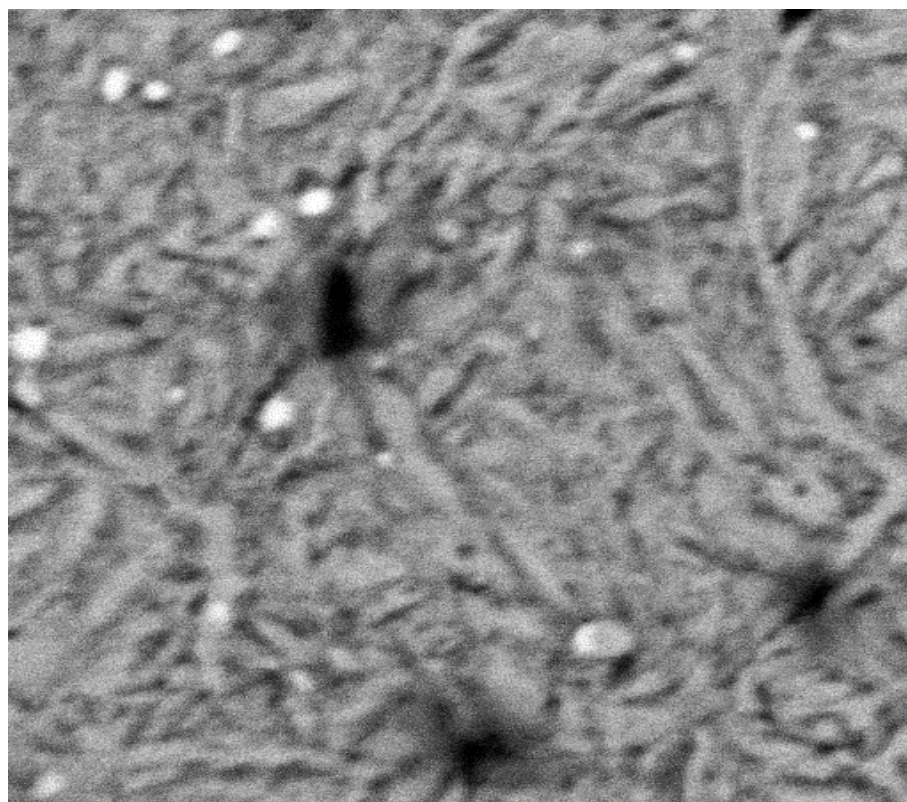
Na slikama nisu uočena nikakva oštećenja koja bi ukazala na uzrok loma alata unutar materijala.
